## **Influência da degradação de GFRP na sua resistência mecânica**

### **Exemplo de aplicação em muretes de alvenaria de tijolo**

Dissertação para obtenção do Grau de Mestre em  
Engenharia Civil – Perfil de Construção

FACULDADE DE  
CIÊNCIAS E TECNOLOGIA  
UNIVERSIDADE NOVA DE LISBOA

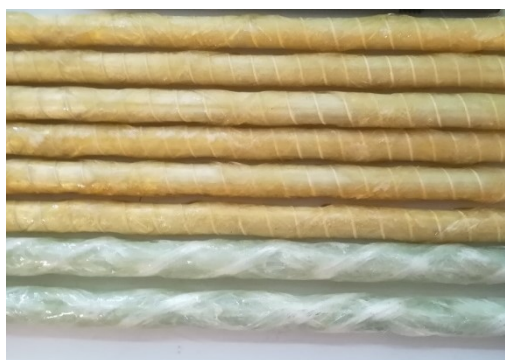
Figura 1.1 - Varões de GFRP

Os polímeros reforçados com fibras de vidro (GFRP) são formados pela combinação de dois ou mais materiais, sendo que dois deles são considerados os principais: a resina e as fibras de reforço. A resina, que funciona como um ligante das fibras, poderá ser de vários tipos. No presente estudo, a resina dos varões é de epóxi e as fibras de reforço são de vidro, dispostas em modo unidirecional (Figura 1.1).

É no contexto desta necessidade que os materiais plásticos reforçados com fibras (do inglês, *Fiber Reinforced Polymer*) se têm vindo a destacar na indústria da construção. A utilização de fibras que os podem reforçar, designadamente as fibras de vidro (do inglês, *Glass Fiber Reinforced Polymer*), constitui uma alternativa que é alvo de estudo do presente trabalho, como é possível ver na Figura 1.1.

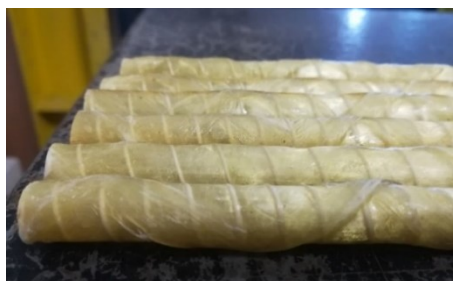
Figura 3.1 - Varões de GFRP

Os varões de fibra de vidro utilizados (Figura 3.1) foram adquiridos à empresa FYFE CO, LLC, sendo varões pré-fabricados com fibras de vidro de alta resistência em conjunto com uma resina termoendurecível de epóxi extremamente durável. Para o presente estudo, foram utilizados varões com um diâmetro de 9,5 mm e um comprimento de 1 m. As fibras são alinhadas na direção longitudinal, existindo uma camada exterior, enrolada em espiral, que confere maior capacidade de aderência e proteção ao varão - Figura 3.1.

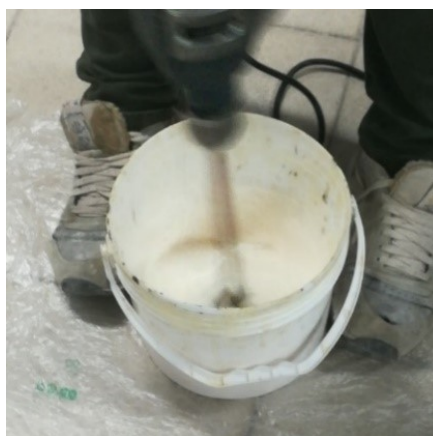
Figura 3.2 - Preparação da resina para selagem dos varões de GFRP

A resina foi utilizada para a selagem dos topos dos varões de fibra de vidro, de forma a serem imersos nos ambientes de exposição. A resina utilizada é à base de dois componentes e tem a designação de *S&P Resin 55* - Figura 3.2. No anexo B, encontra-se a ficha técnica da resina utilizada.

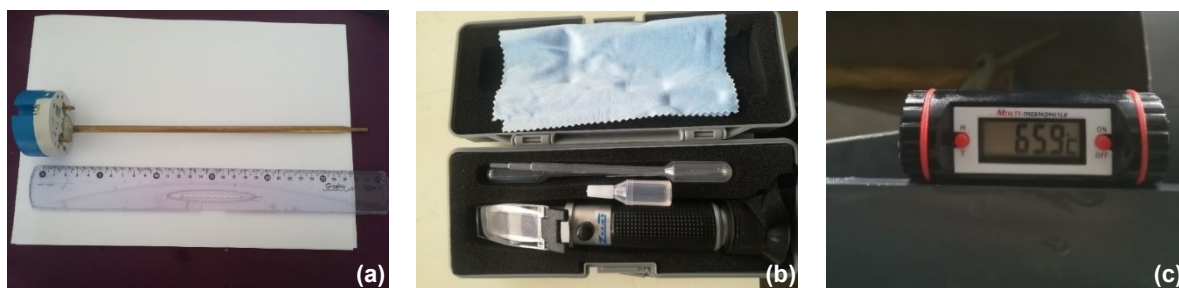
Figura 3.4 - Equipamentos de controlo dos ambientes de exposição

O termóstato com resistência elétrica - Figura 3.4 (a) - permite garantir a temperatura adequada para o ensaio - neste caso, foi de 60°C; o medidor de salinidade com precisão adequada - Figura 3.4 (b) - de modo a controlar a concentração de cloreto de sódio; o termómetro para verificar a temperatura nos ambientes de exposição - Figura 3.4 (c).

(a) termóstato; (b) medidor de salinidade; (c) termómetro

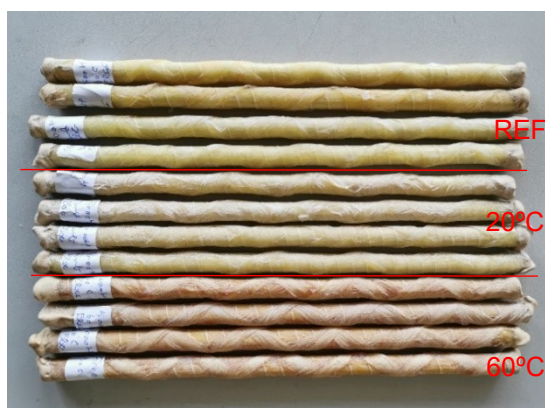
Figura 3.7 - Amostras de GFRP após imersão nos ambientes de exposição

Na Figura 3.7, mostram-se os provetes após serem retirados dos ambientes de exposição, observando-se uma variação da cor amarelada das amostras de referência (REF na Figura 3.7) para uma cor acastanhada das amostras de GFRP sujeitas a ambiente salino ambiente de 60°C. Nas amostras sujeitas ao ambiente de 20°C verifica-se uma perda de coloração tornando as amostras mais brancas do que a cor original (REF).

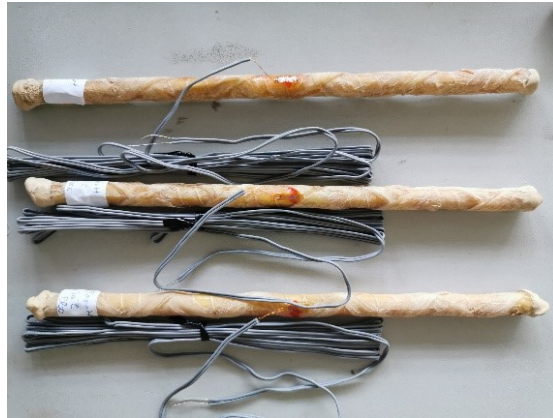
Figura 3.9 - Preparação de provetes de GFRP para ensaio de flexão

Para a preparação dos provetes, foi necessário efetuar um corte com comprimento de 250 mm e colocar um extensómetro, como se pode ver na Figura 3.9. Este extensómetro foi colocado a meio do vão do provete, na fibra inferior à aplicação da carga, conseguindo-se assim registar a extensão na fibra ao longo de todo o ensaio, através de uma unidade de aquisição de dados, um spyder8 da marca HBM. Foram preparadas 3 amostras para cada tempo de exposição e referência, nomeadamente: referência e 1500, 3600 e 5000 horas para os dois ambientes (tanto para a temperatura ambiente como para a de 60°C), sendo que a ambos se aplicou a solução salina de 5% NaCl. Foram preparadas também 3 amostras dos varões colocados em cada murete (MVR e MVE), num total de 12, provetes que foram sujeitos a um ambiente alcalino de 60°C durante 5184h.

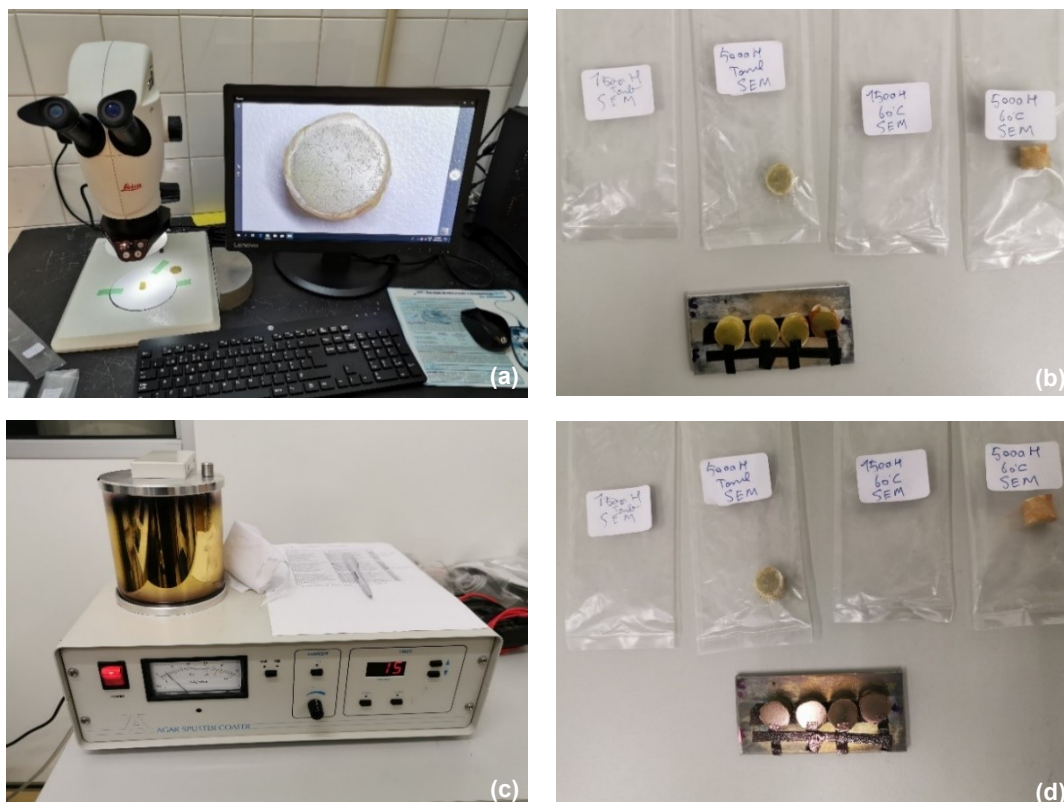
Figura 3.13 - Análise e preparação final de amostras de GFRP para ensaio em SEM

Depois de polidas, foi utilizado o microscópio eletrónico com lentes Leica - Figura 3.13 (a) - com o *zoom* necessário para avaliar as amostras (o *zoom* mínimo de 0.5 vezes). Esta avaliação foi necessária para definir o local onde as estruturas foram afetadas pelos ambientes de exposição e definir qual a área a analisar posteriormente no SEM. Depois de avaliadas as amostras, procedeu-se à preparação para a análise no SEM, sendo necessário colar as amostras a um material condutor - Figura 3.13 (b) - e introduzir no equipamento *Agar Sputter coater* - Figura 3.13 (c) - de modo a revestir as amostras a ouro - Figura 3.13 (d) – finalizando-se assim a preparação das amostras.

(a) avaliação de amostras no microscópio eletrónico; (b) preparação de amostras para revestimento a ouro; (c) equipamento Agar Sputter Coater; (d) amostras finais com revestimento de ouro para ensaio SEM

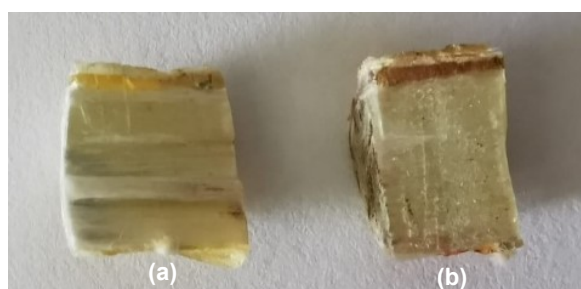
Figura 3.16 - Amostras de varões de GFRP, corte na direção longitudinal às fibras

Na Figura 3.16, é possível ver as amostras de GFRP com corte na direção longitudinal às fibras. Verifica-se uma mudança na coloração de amarelado (Figura 3.16(a)) para acastanhado (Figura 3.16(b)).

(a) amostra de referência; (b) amostra com 5000 horas de exposição no ambiente salino, a 60°C

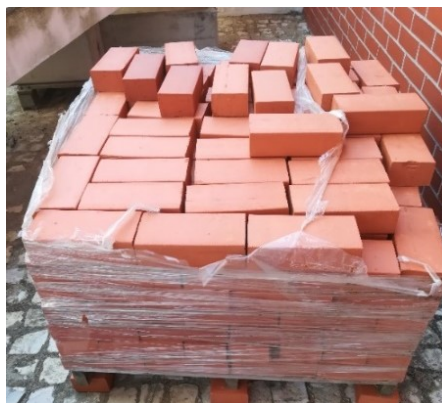
Figura 4.1 - Tijolo cerâmico

O tijolo cerâmico utilizada (Figura 4.1) foi cedido pela empresa Cerâmica Torreense, Lda. A determinação das propriedades foi realizada por vários autores no DEC FCT NOVA, tendo sido utilizados os resultados obtidos por Silva [42].

Como o tijolo não possui dimensões constantes, Silva [42] determinou estas medidas seguindo a norma EN 772-16 [43]. Na Tabela 4.1, apresentam-se os resultados obtidos por Silva [42].

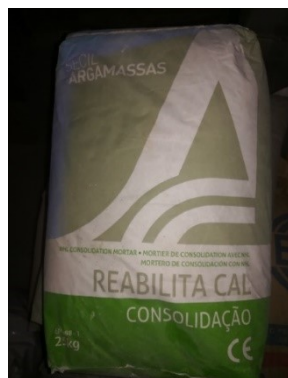
Figura 4.2 - Argamassa REABILITA Cal Consolidação

A argamassa utilizada foi a REABILITA Cal Consolidação (Figura 4.2), cedida pela empresa Secil Argamassas. A argamassa tem como ligante a cal hidráulica natural. Silva [42] realizou os testes de flexão e de compressão, tendo obtido o módulo de elasticidade, como se apresenta na secção seguinte.

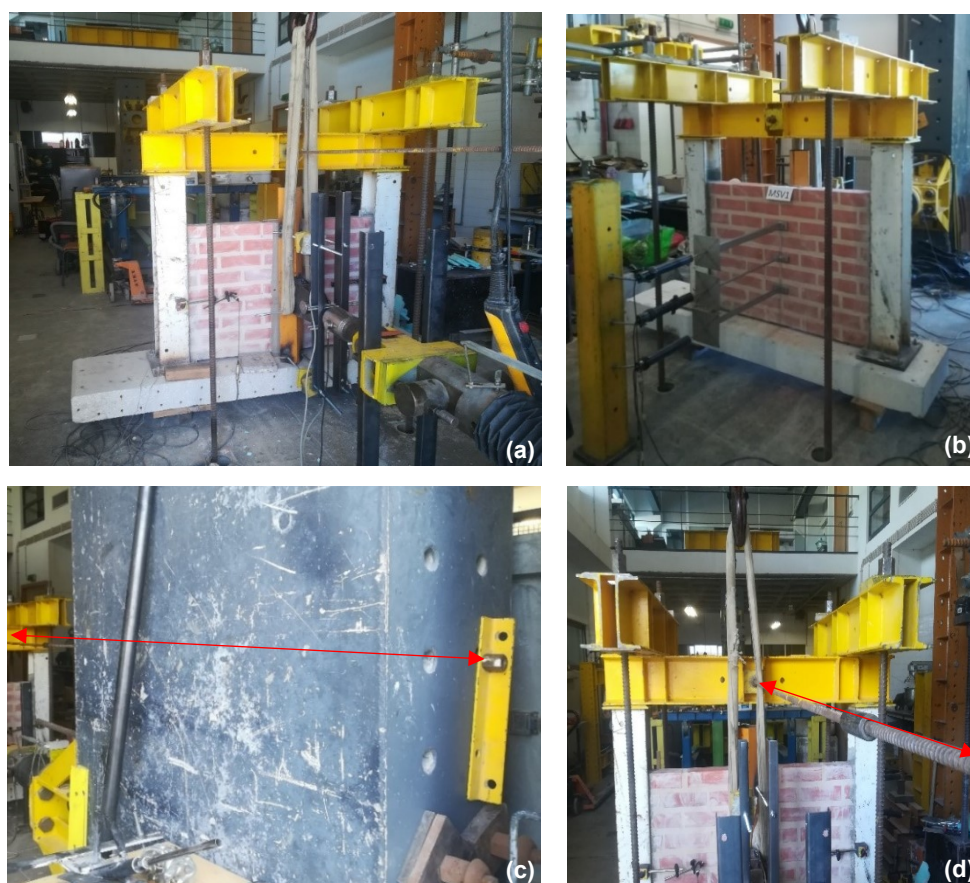
Figura 4.5 - Sistema de fixação do murete de alvenaria de tijolo cerâmico

Para realizar o ensaio em condições de segurança, foi necessário dimensionar um sistema de travamento para os muretes. Para esse efeito, foram colocados perfis metálicos (UPN200) com varões *Dywidag*  $\varnothing 36$  mm apertados ao pavimento do laboratório - Figura 4.5 (a) e (b) - foi colocado um varão *Dywidag*  $\varnothing 36$  mm horizontal apertado ao centro da viga metálica e à parede de reação- Figura 4.5 (c) e (d) - de modo a evitar o derrubamento do murete durante a aplicação da carga.

(a) sistema de travamento do murete - face de carga; (b) sistema de travamento - face oposta à da aplicação da carga; (c) fixação do *Dywidag*  $\varnothing 265$ ; (d) varão *Dywidag*  $\varnothing 265$

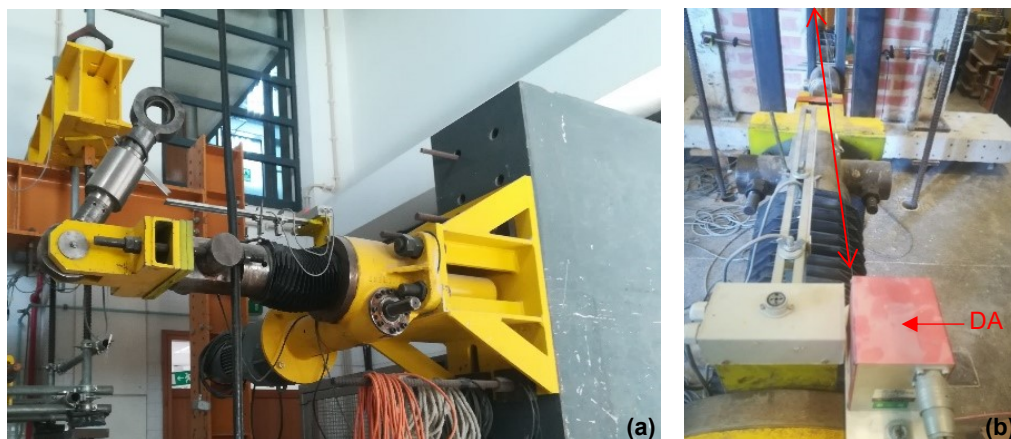
Figura 4.11 - Sistema de aplicação de carga nos muretes

Para o ensaio, foi necessário utilizar alguns materiais e equipamentos existentes no laboratório, tais como o atuador (**A**), como se pode ver na Figura 4.11 (a). O atuador, para a aplicação da carga, dispõe de um sistema de célula de carga (CC3) - Figura 4.11 (a) - com uma capacidade de 500 kN, o que se revelou suficiente, já que apenas se chegou aos  $\pm 22$  kN no murete com maior resistência. Associado ao atuador, existe ainda um defletómetro de fio (**DA**) - Figura 4.11 (b) – que regista o deslocamento horizontal associado ao movimento do atuador, avanço ou recuo, sendo também possível comparar,

neste caso, com o defletómetro D4, devido ao posicionamento ser o mesmo (centro do murete), conseguindo-se assim uma melhor aproximação do deslocamento central do murete.

(a) atuador; (b) defletómetro de fio

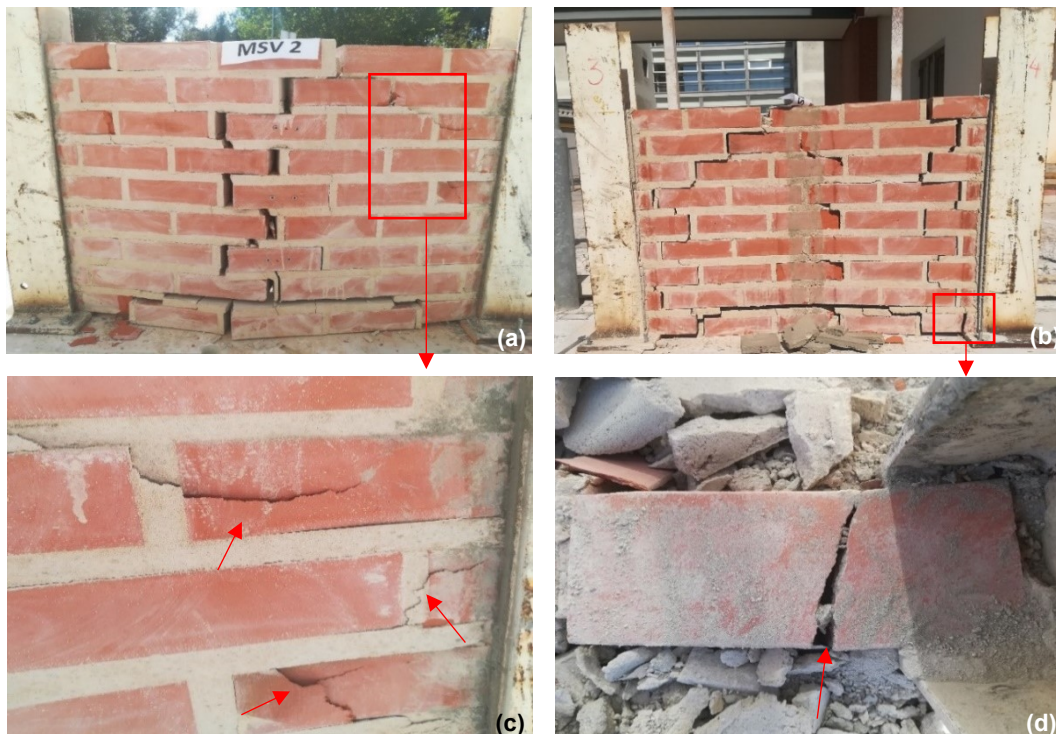
Figura 4.16 - Murete MSV2 após ensaio de carga perpendicular ao plano

O murete MSV2, sem varões de GFRP, foi o segundo murete de referência sujeito à carga perpendicular ao plano. Na Figura 4.15, pode verificar-se que o murete MSV1 registou um comportamento ao longo do eixo vertical, obtendo uma resistência média à força horizontal de 12,8 kN, com um deslocamento horizontal correspondente de 23,0 mm. De forma análoga ao murete MSV1, o murete MSV2 deformou de forma simétrica, registando fissuras no seu no eixo vertical - Figura 4.16 (a) e (b). Verificou-se também no apoio e a meia altura um corte (Figura 4.16 (c)) e (Figura 4.16 (d)) do tijolo cerâmico.

(a) face oposta à da aplicação da carga perpendicular ao plano; (b) face de aplicação da carga perpendicular ao plano; (c) corte do tijolo cerâmico do lado direito do murete; (d) corte do tijolo cerâmico no canto inferior direito.

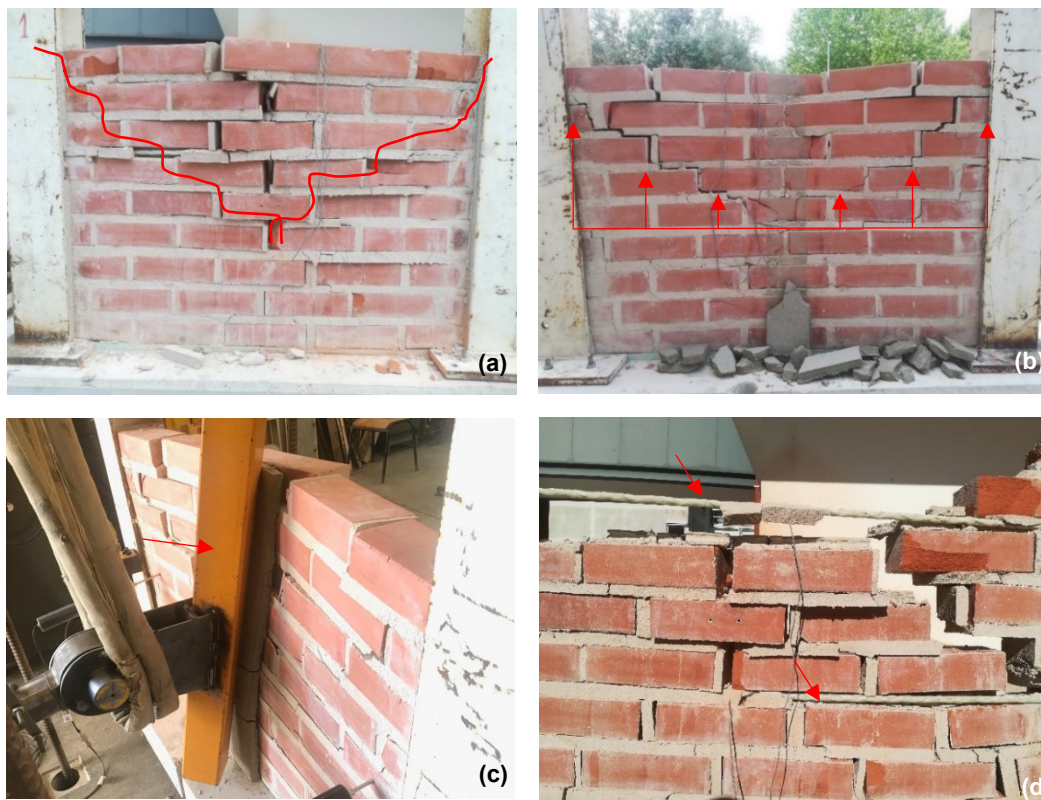
Figura 4.19 - Murete MVR1 após ensaio de carga perpendicular ao plano

(a) face oposta à da aplicação da carga perpendicular ao plano; (b) face de aplicação da carga perpendicular ao plano; (c) rotação do dispositivo de aplicação da carga perpendicular ao plano; (d) varões de GFRP do murete MVR1

De salientar que, durante este ensaio, existiu uma rotação do dispositivo de aplicação de carga no murete MVR1, concentrado a força aplicada apenas na parte de cima do murete, como é possível ver na Figura 4.19. Isto causou a interrupção do ensaio, por segurança; no entanto, este murete foi testado até à sua capacidade de máxima, mas com uma discrepância, ao comparar com o MVR2, no valor da rigidez, diminuindo de 8,6 para 3,3 [kN/mm].

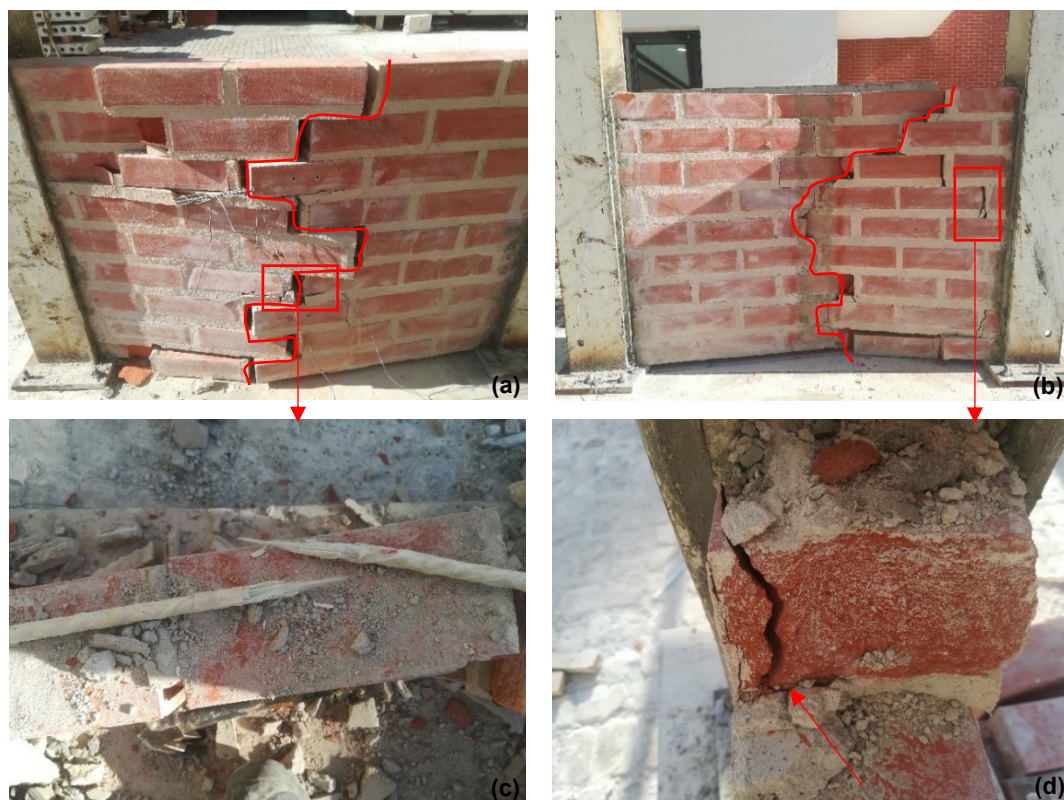
Figura 4.28 - Murete MVE2 após ensaio de carga perpendicular ao plano

Na Figura 4.27, observa-se o diagrama tensão-deformação dos varões de GFRP colocados nas juntas do murete MVE1. A tensão foi calculada para a força horizontal aplicada no murete e a deformação com recurso ao extensómetro colocado nos varões de GFRP. Verifica-se que o varão de GFRP colocado na junta inferior (EXT2) do murete MVE2 deixou de registar deformação prematuramente no ensaio, devido a ter chegado ao ponto de rotura, como é possível ver na Figura 4.28 (c). Este murete, de forma semelhante aos restantes, fissurou na interface tijolo/argamassa, como é possível verificar na Figura 4.28 (a) e (b), e demonstrou esmagamento do tijolo cerâmico junto dos apoios - Figura 4.28 (d).

(a) face oposta à da aplicação da carga perpendicular ao plano; (b) face de aplicação da carga perpendicular ao plano; (c) varão de GFRP superior; (d) corte do tijolo cerâmico no canto inferior direito da face de aplicação da carga
